## **Metallverarbeitender Betrieb, Hille**

### **Bodensanierung mit hohen Anforderungen**

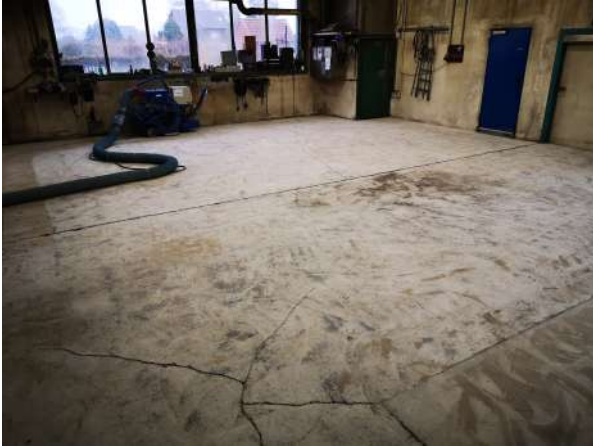
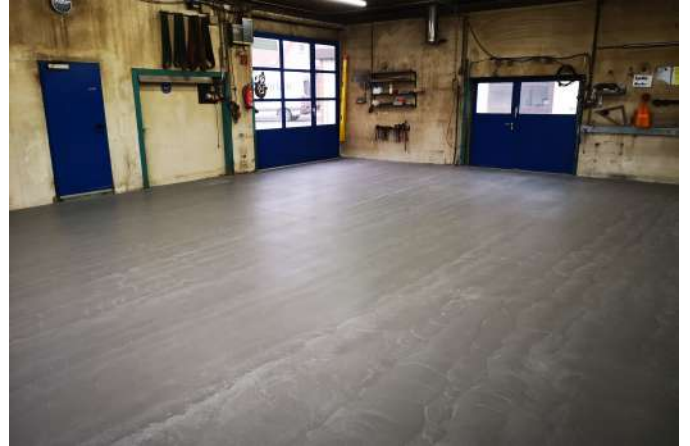
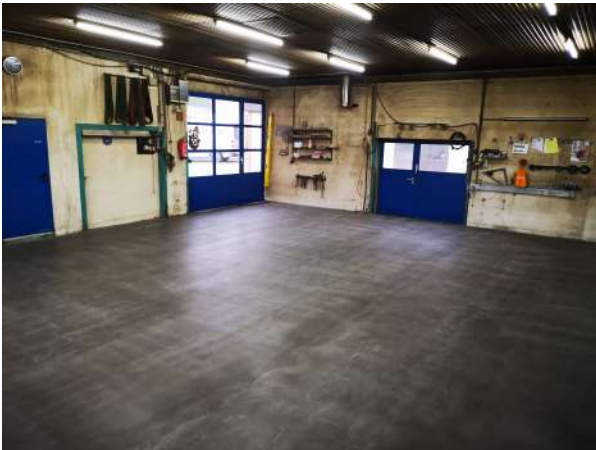
Fotos:

Der stark beschädigte Betonboden eines metallverarbeitenden Betriebes im ostwestfälischen Hille musste saniert werden. Durch jahrelange Schwerlastnutzung und Hitze welche durch Schweißen entstand, war der Boden sehr stark beschädigt. Der Bauherr wollte einen abriebfesten Boden, welcher den extremen Umgebungsbedingungen und Anforderungen stand hält und zudem durch seine schöne Optik besticht.

Der alte Boden musste teilweise ausgefräst und anschließend kugelgestrahlt werden. Nachdem der Boden von Ölrückständen befreit war, wurde die Fläche mit der 2K-Epoxy Grundierung VELOSIT PR 303 und anschließender vollflächiger Abstreuerung mit Quarzsand 0,7 mm – 1,25 mm vorbehandelt. Der Einbau von VELOSIT SL 507 wurde mit einer M tec Duo Mix durch die Firma Eichhorn Beschichtungstechnik vorgenommen.

Obwohl VELOSIT SL 507 aufgrund seiner extrem harten Zuschlagsstoffe nicht zum Schleifen geeignet ist, ist es möglich, die Oberfläche zu polieren und ein seidenmattes Erscheinungsbild zu erzielen.

Die gesamte Fläche wurde noch mit der Silikat-/Silikonat-Oberflächenveredelung VELOSIT FH 921 behandelt, wodurch ein noch dichteres und reinigungsfreundlicheres Gefüge sichergestellt werden konnte.
